# Włókiennicza. Odsłaniamy tajemnice willi Hilarego Majewskiego

25.11.2021 11:13 ML / ŁÓDŹ.PL

Trwa remont konserwatorski zabytkowej willi Hilarego Majewskiego przy ul. Włókienniczej 11. Budynek na każdym etapie prac odsłania głęboko skrywane tajemnice i niespodzianki.

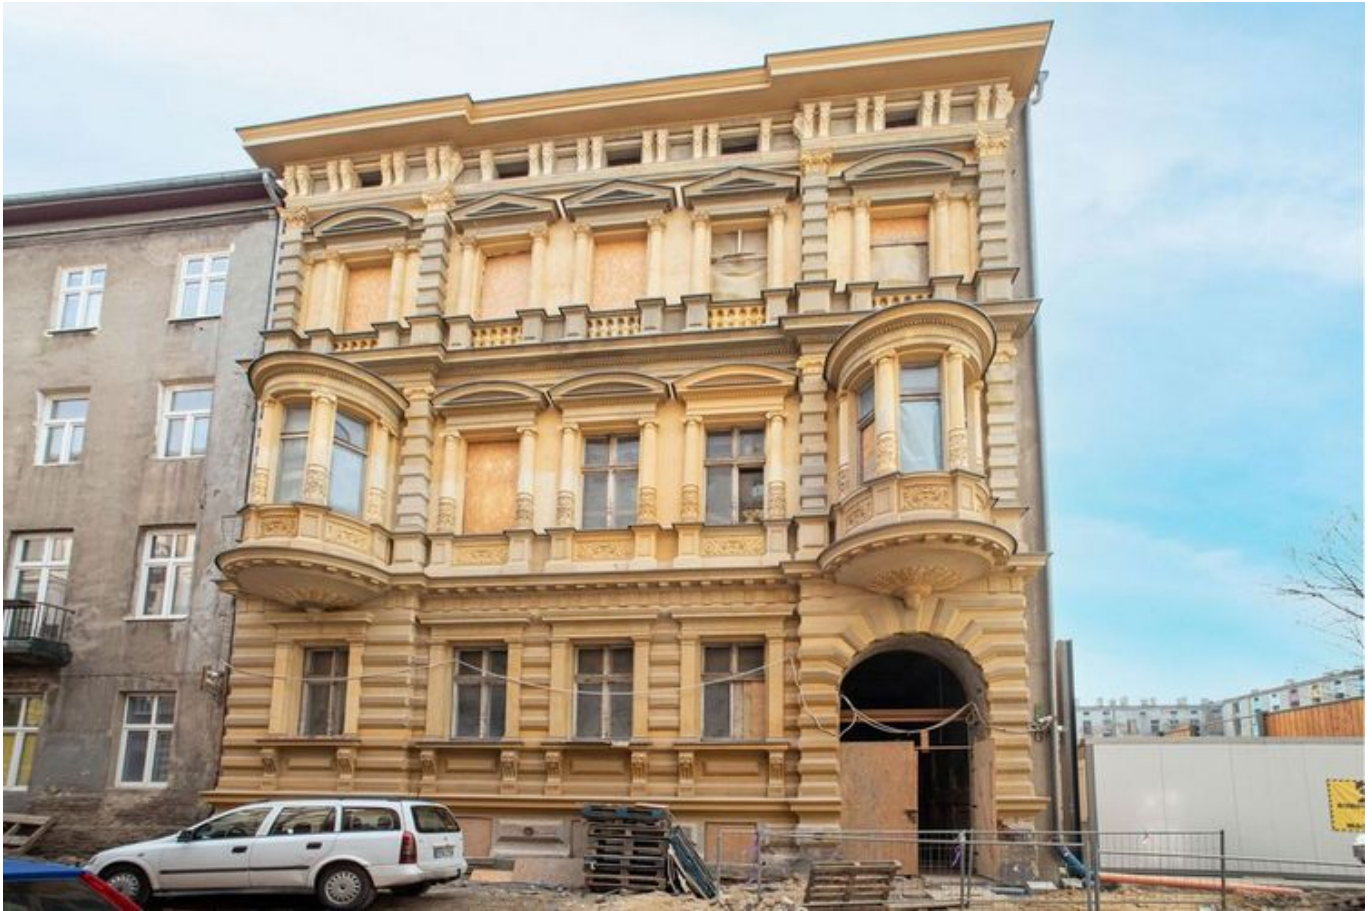
- Gdy rozpoczęliśmy pierwsze prace w budynku, okazało się, że jest on wykonany bardzo solidnie, a do jego konstrukcji użyto dobrych materiałów. Willa Majewskiego ma bardzo głębokie ceglane fundamenty, a gdzie tylko było można, w konstrukcji budynku zastosowano stalowe belki. Podobnie było ze zdobieniami na elewacji, które dotrwały do naszych czasów w dobrym stanie, gdyż wykonano je z cementowych odlewów, co w tamtych czasach spotykało się rzadko - mówi Marcin Bajerski, kierownik robót, firma VIK-BUD.
