# Włókiennicza. Odsłaniamy tajemnice willi Hilarego Majewskiego

25.11.2021 11:13 ML / ŁÓDŹ.PL

Trwa remont konserwatorski zabytkowej willi Hilarego Majewskiego przy ul. Włókienniczej 11. Budynek na każdym etapie prac odsłania głęboko skrywane tajemnice i niespodzianki.

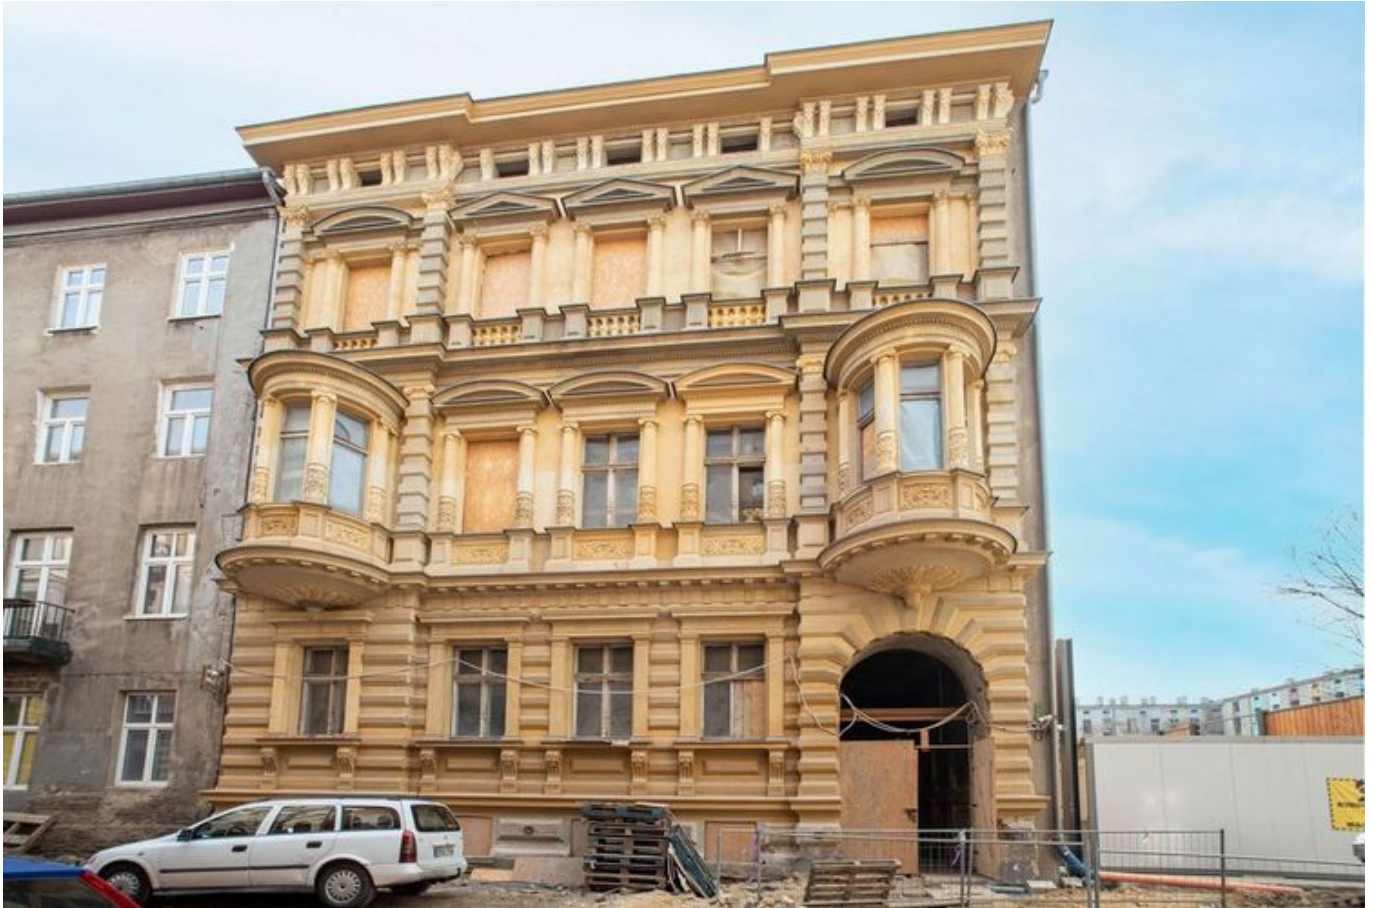
Trwa remont konserwatorski zabytkowej willi Hilarego Majewskiego przy ul. Włókienniczej 11. Budynek na każdym

etapie prac odsłania głęboko skrywane tajemnice i niespodzianki.
