# Włókiennicza. Odsłaniamy tajemnice willi Hilarego Majewskiego

Trwa remont konserwatorski zabytkowej willi Hilarego Majewskiego przy ul. Włókienniczej 11. Budynek na każdym etapie prac odsłania głęboko skrywane tajemnice i niespodzianki.

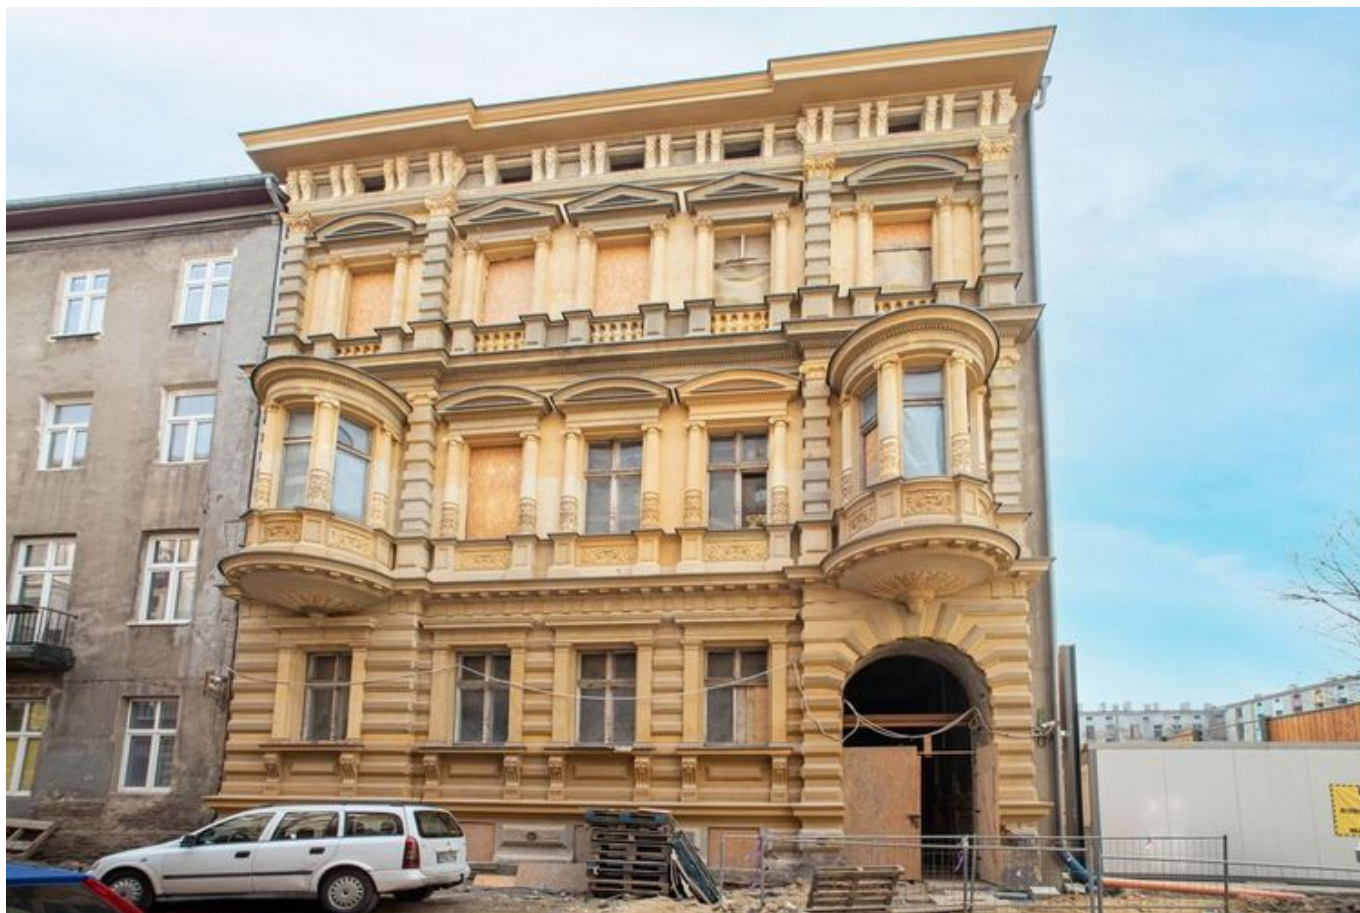
- Gdy rozpoczęliśmy pierwsze prace w budynku, okazało się, że jest on wykonany bardzo solidnie, a do jego konstrukcji użyto dobrych materiałów. Willa Majewskiego ma bardzo głębokie ceglane fundamenty, a gdzie tylko było można, w konstrukcji budynku zastosowano stalowe belki. Podobnie było ze zdobieniami na elewacji, które dotrwały do naszych czasów w dobrym stanie, gdyż wykonano je z cementowych odlewów, co w tamtych czasach spotykało się rzadko – mówi Marcin Bajerski, kierownik robót, firma VIK-BUD.
