# Włókiennicza. Odsłaniamy tajemnice willi Hilarego Majewskiego

25.11.2021 11:13 ML / ŁÓDŹ.PL

Trwa remont konserwatorski zabytkowej willi Hilarego Majewskiego przy ul. Włókienniczej 11. Budynek na każdym etapie prac odsłania głęboko skrywane tajemnice i niespodzianki.

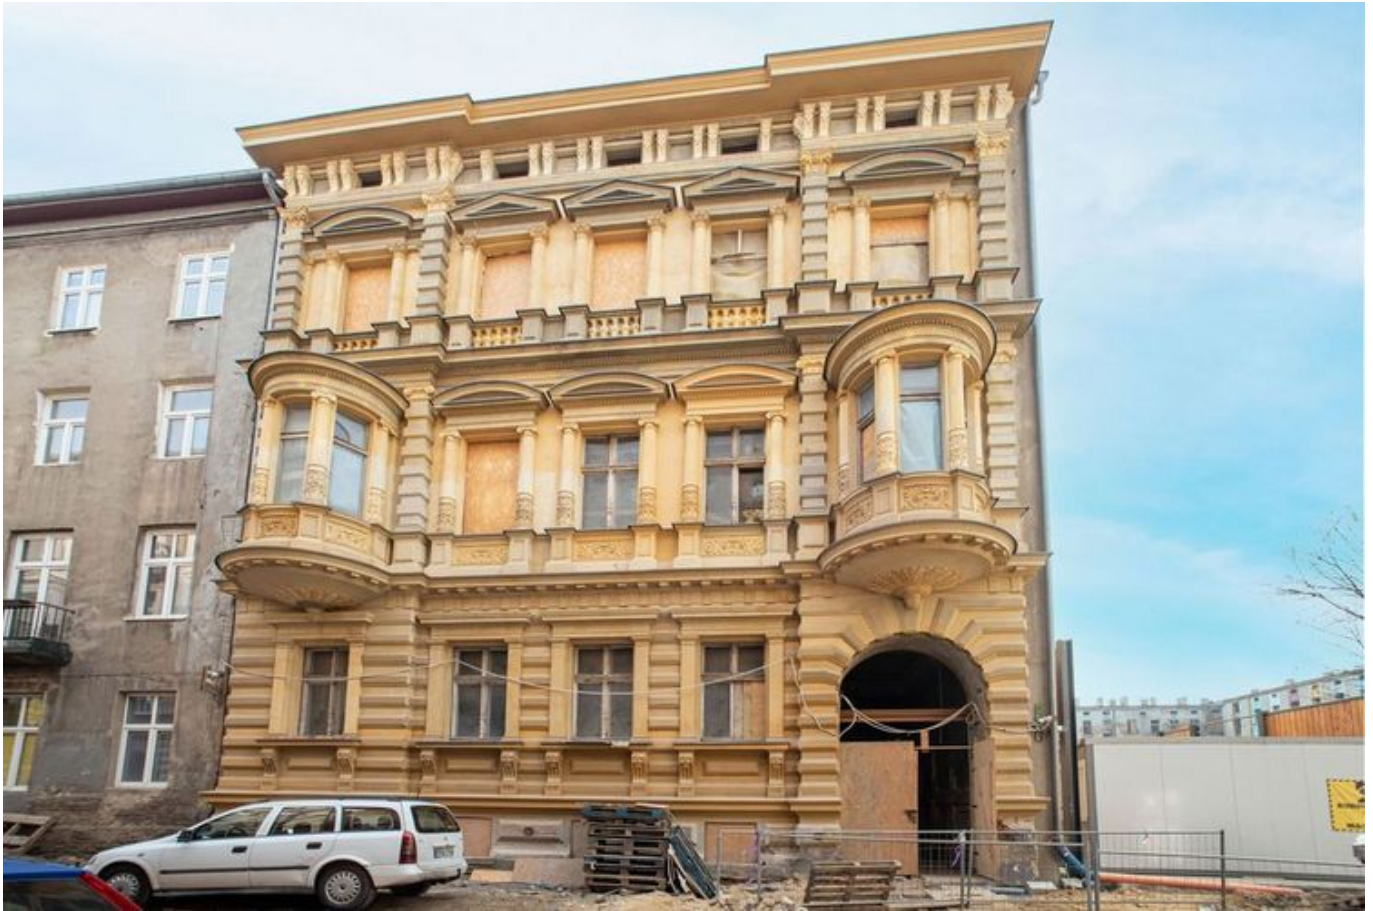
- Gdy rozpoczęliśmy pierwsze prace w budynku, okazało się, że jest on wykonany bardzo solidnie, a do jego konstrukcji użyto dobrych materiałów. Willa Majewskiego ma bardzo głębokie ceglane fundamenty, a gdzie tylko było można, w konstrukcji budynku zastosowano stalowe belki. Podobnie było ze zdobieniami na elewacji, które dotrwały do naszych czasów w dobrym stanie, gdyż wykonano je z cementowych odlewów, co w tamtych czasach spotykało się rzadko – mówi Marcin Bajerski, kierownik robót, firma VIK-BUD.
