- PORTAL REWITALIZACJA
- AKTUALNOŚCI

# Remont kamienicy przy Włókienniczej 1. Spalone wewnątrz dostaną drugie życie [ZDJĘCIA]

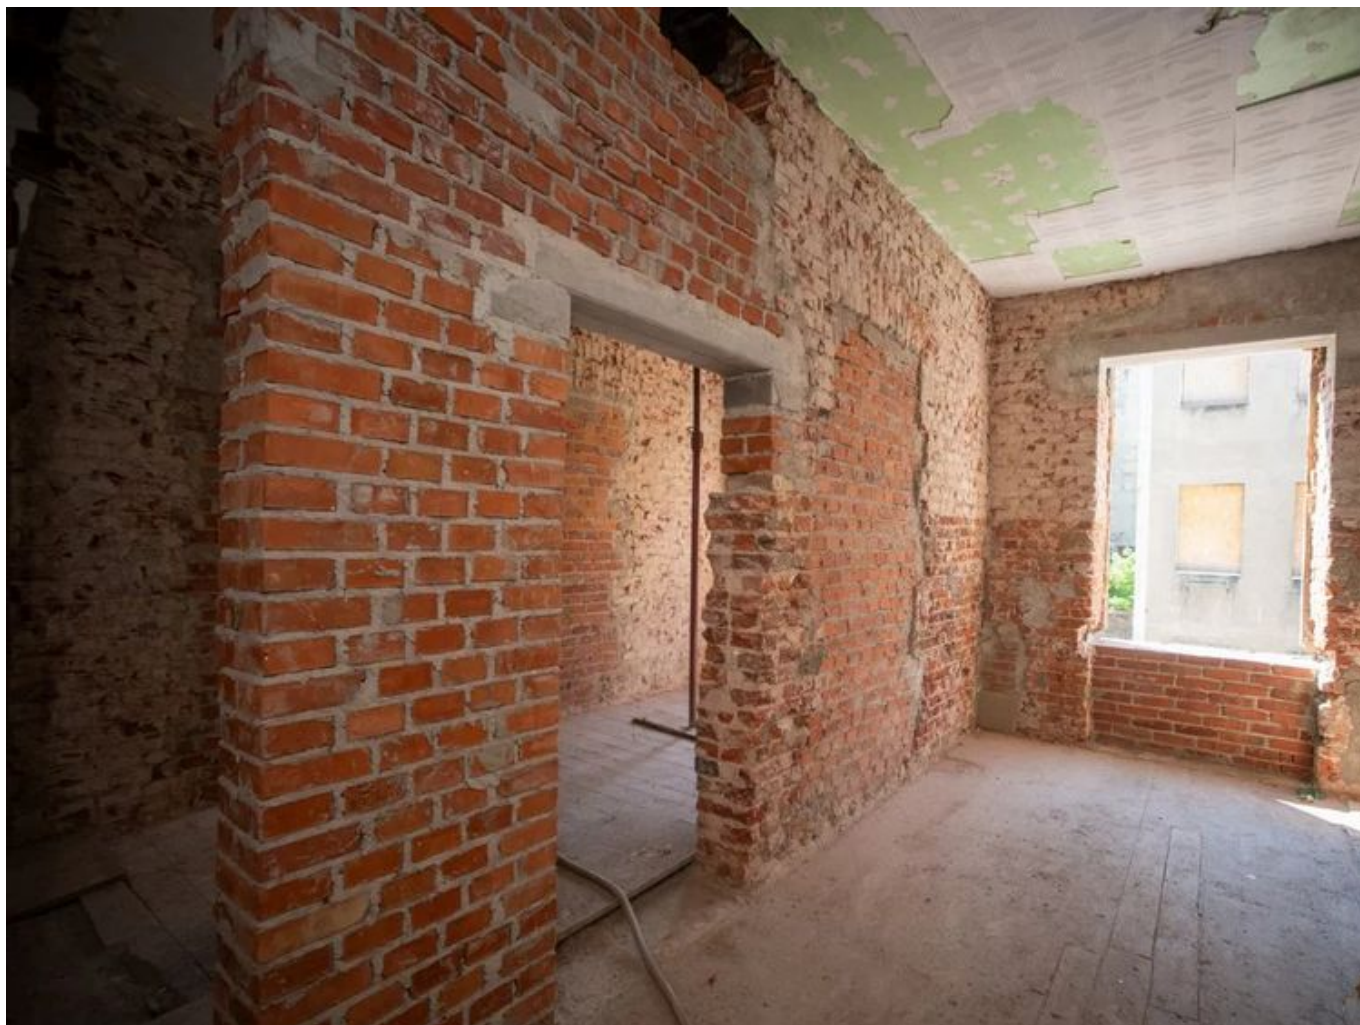
Do dobrej formy przywracana jest kamienica przy ul. Włókienniczej 1. To jedna z czterech nieruchomości przejętych tam przez miasto i włączonych do gminnego programu rewitalizacji centrum.

Remont rozpoczęty na przełomie lat 2023 i 2024 koncentruje się na razie w budynku frontowym, oficyna jest zamknięta ze względu na spaloną klatkę schodową. W obiekcie dokonano już wzmocnień fundamentów i wykonano izolacje ścian. Wyburzono ściany działowe i wybudowano nowe ściany konstrukcyjne. Trwa wymiana stropów – stare, drewniane zastąpią żelbetowe. Ponadto wykonano nowe przyłącze wodociągowe z ul. Włókienniczej oraz remont przyłącza kanalizacyjnego.

Po wzmocnieniu konstrukcji budynku dom czeka przebudowa

wnętrz i wymiana wszystkich instalacji, odnowiona zostanie też elewacja kamienicy – zostanie osłonięta okładziną, której głównym składnikiem jest granulowany korek z recyklingu. Będzie chronić ściany przed przegrzaniem i wilgocią.
